**Rädda Badbryggan Kvarnåkershamn** ([info@raddabadbryggan.se](mailto:info@raddabadbryggan.se))  
Reparationsåtgärder maj/juni 2023 – information

### **Allmänt - Historik**

**Fotobilaga – Rädda Badbryggan, åtgärder maj/juni 2023**

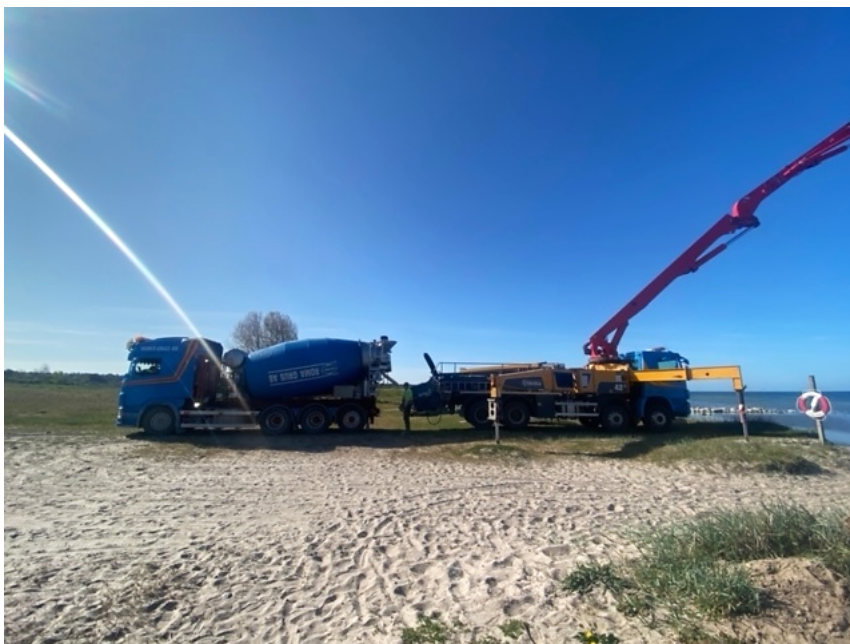
Foto nr. 1  
Betong- och Pumpbil placerade ovanför strandkant på något stabilare mark.

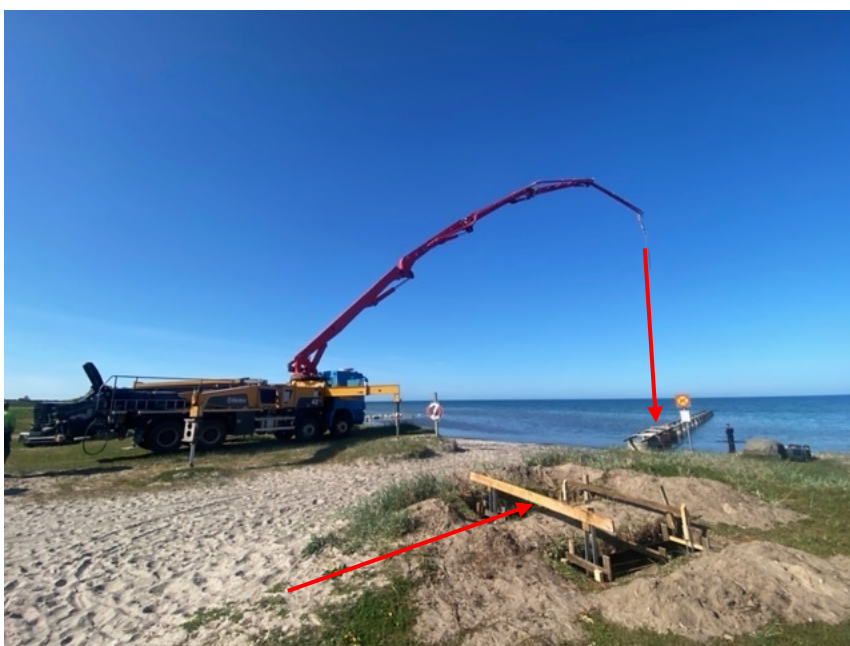
Foto nr. 2

Betongpumpbil med applicerade stödhjul och arm med slang på väg mot aktuellt objekt.  
Notera även utförd grävning och formsättning för informationstavla.

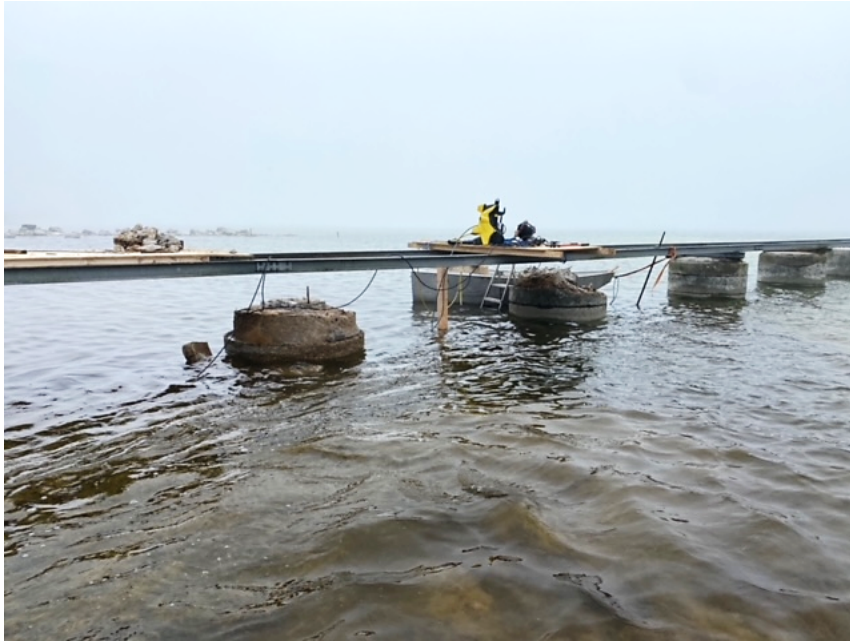
Foto nr. 3

Stöd: 3/4 – Sidovy pågående rensningsarbete, notera att H-balk lokalt måste lyftas upp.

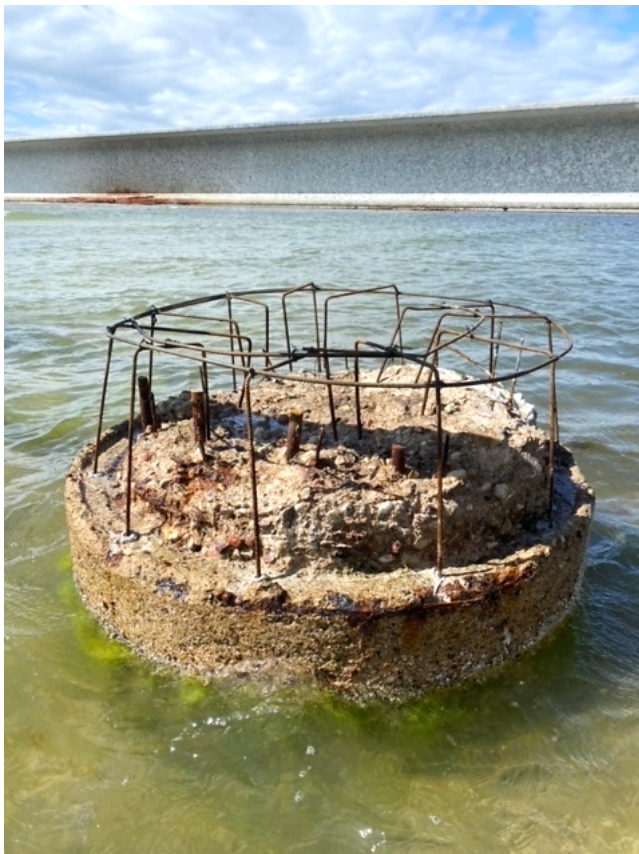
Foto nr. 4

Stöd: 3 - Detaljfoto efter utförd resning av lös och bristfällig betong med ny monterad A-stål.

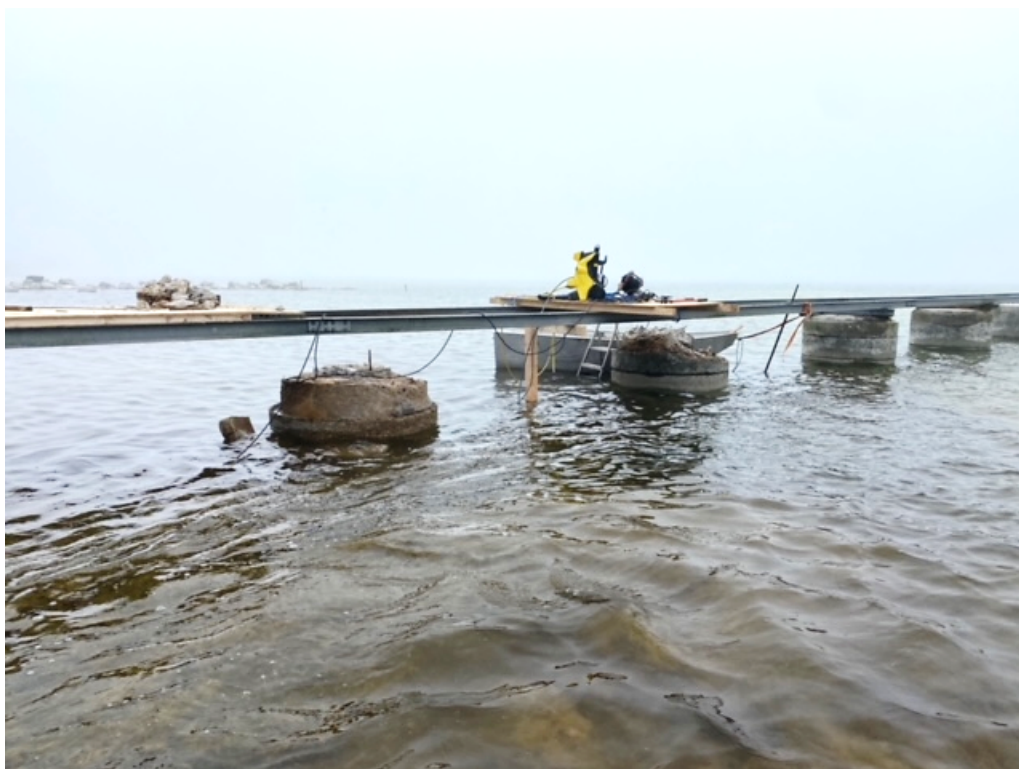
Foto nr. 5

Stöd: 4 – Borttagning av bristfällig betong med hjälp av båt och temporär arbetsplattform.

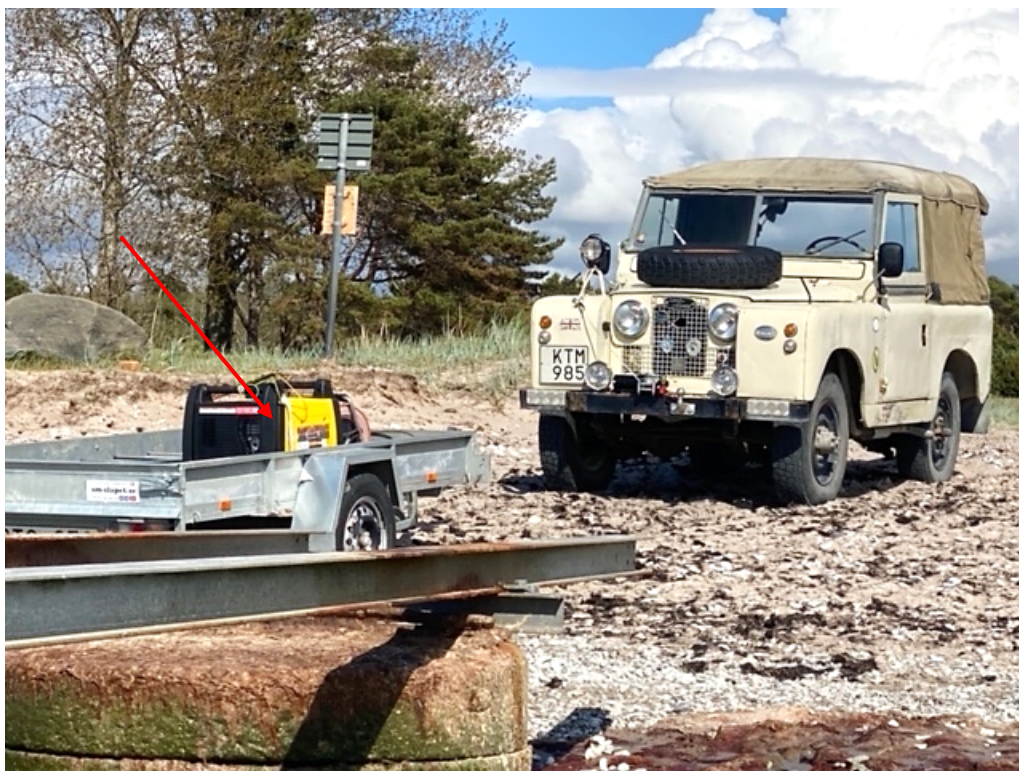
Foto nr. 6

Del av nödvändig utrustning för arbetets genomförande bl.a. Jeep, Släp och Generator.

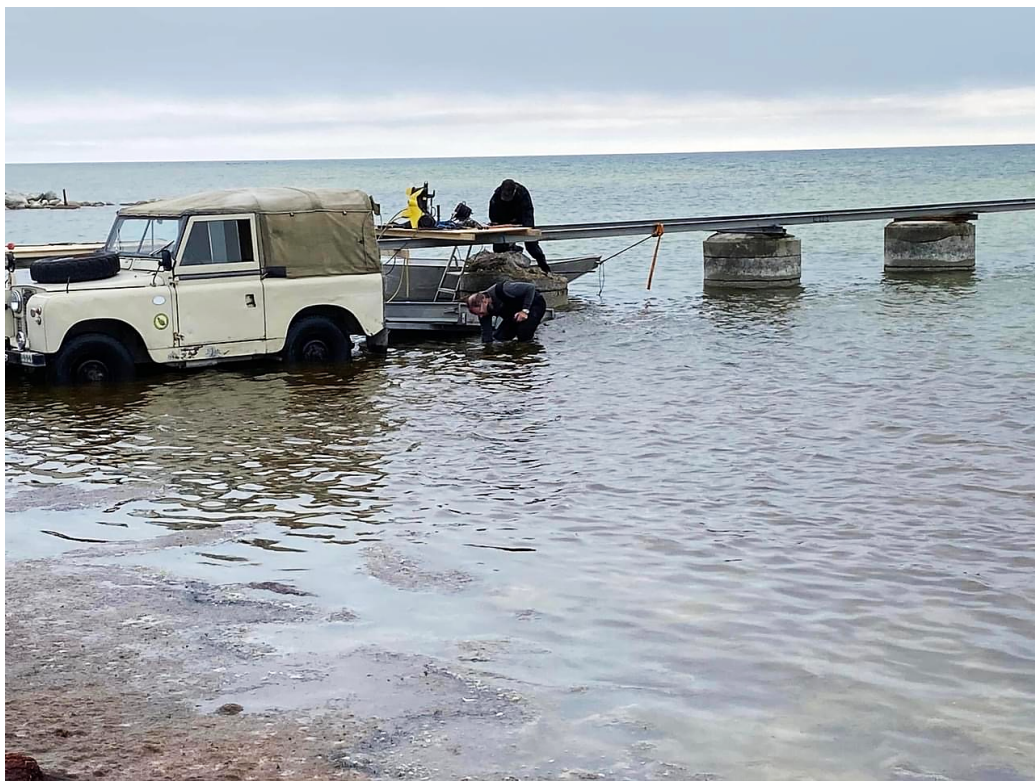
Foto nr. 7

Översiktsfoto – Borttagning av bristfällig betong stöd: 3-4 och dito transport med Jeep och Släp.

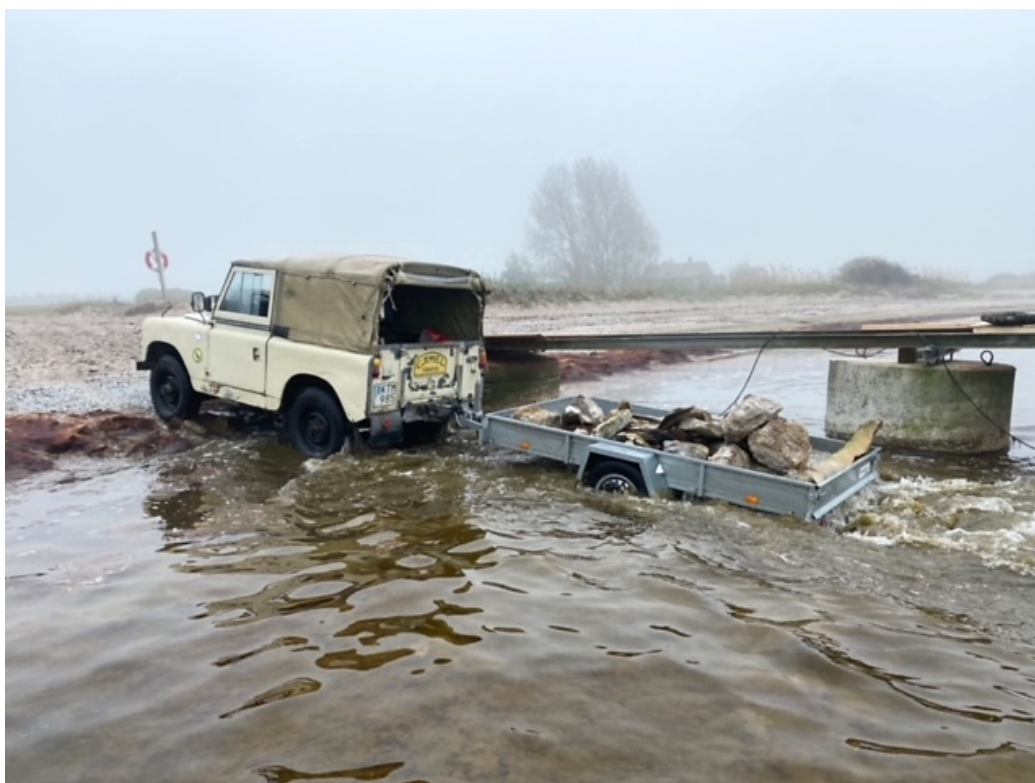
Foto nr. 8

Borttagning av bristfällig betong stöd: 3-4 och dito transport med Jeep och Släp.

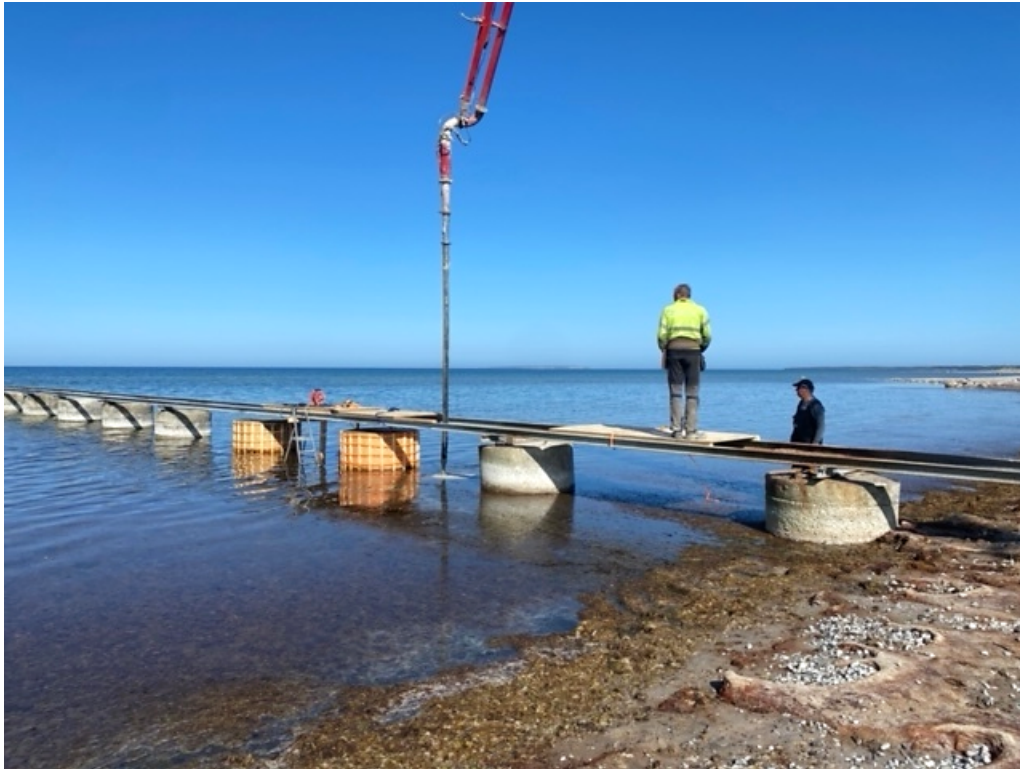
Foto nr. 9  
Översiktsfoto – Betongpumpbil med utfälld arm vid aktuella stöd.

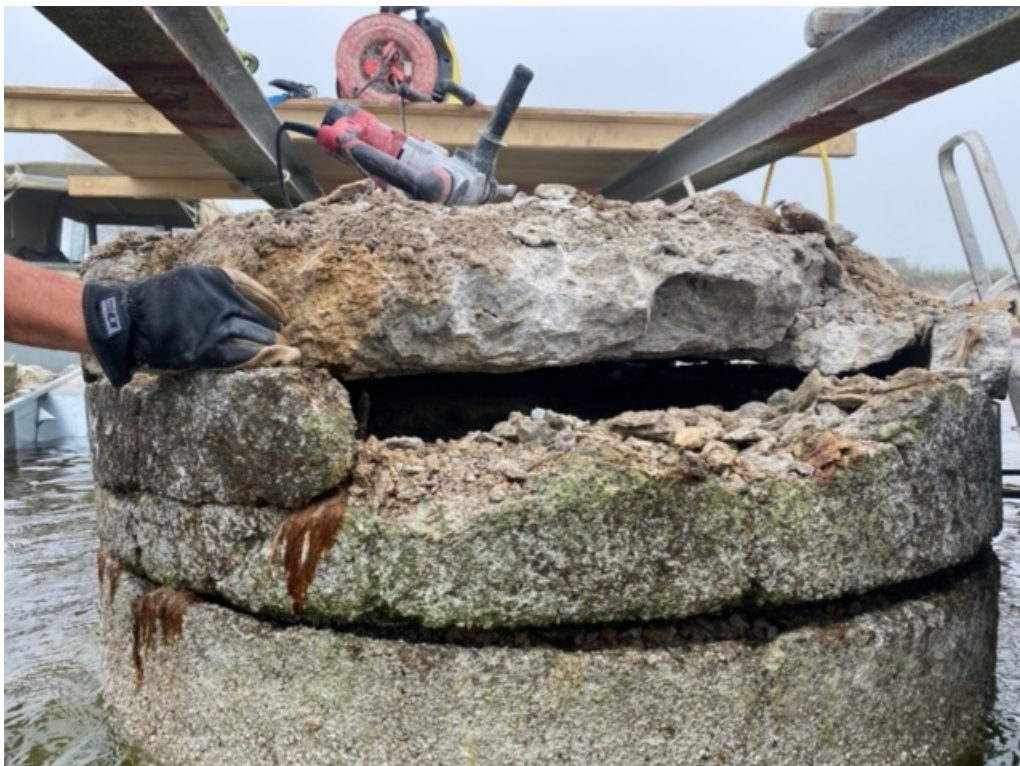
Foto nr. 10  
Stöd: 3 Demontering och bilning av bristfällig betong och armeringsstål.

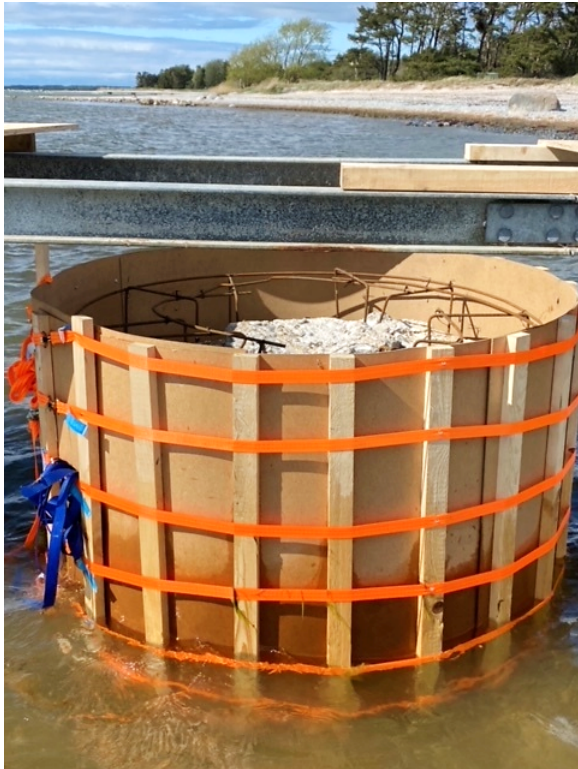
Foto nr. 11

Stöd: 3 – Sidovy efter rensning, formsättning och kompletterande montage av A-stål.

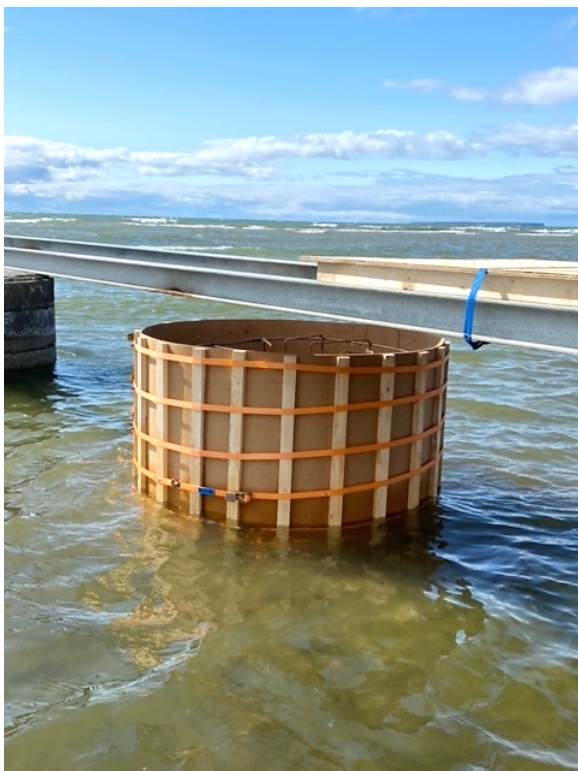
Foto nr. 12

Stöd: 4 – Sidovy efter rensning, formsättning och kompletterande montage av A-stål.

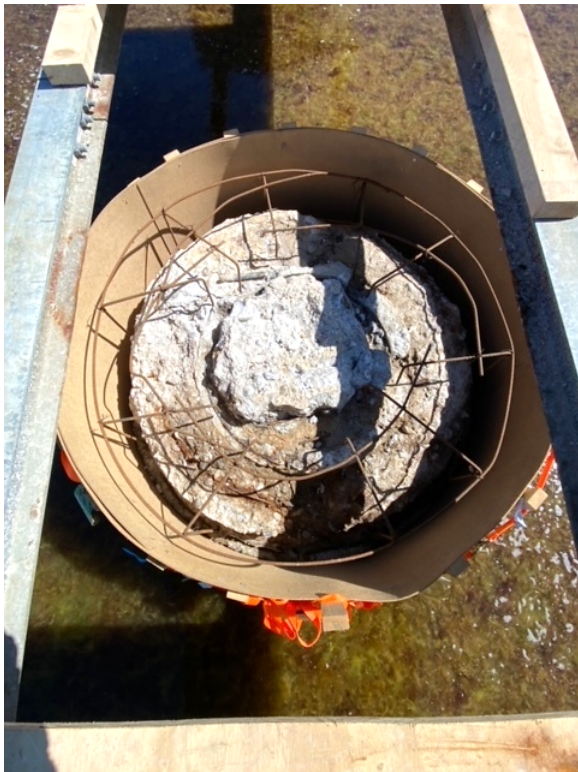
Foto nr. 13

Stöd: 3 – Borttagning av bristfällig betong, formsättning och kompletterande A-stål monterad.

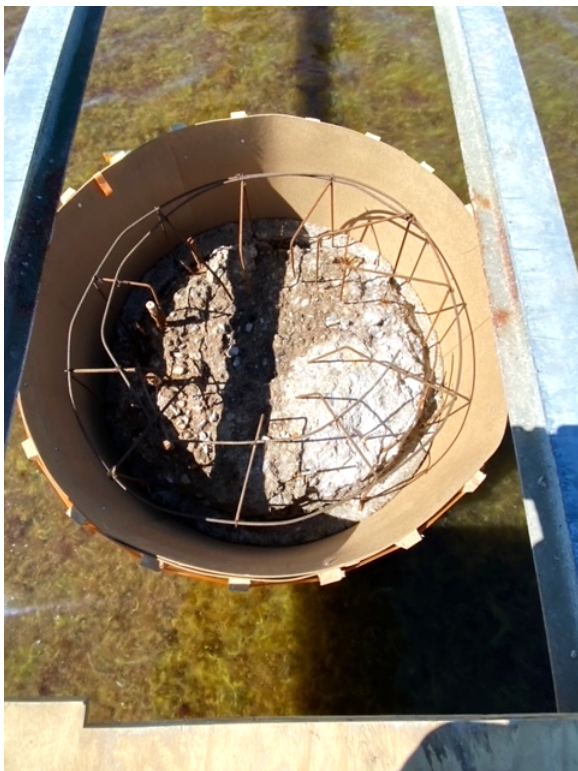
Foto nr. 14

Stöd: 4 – Borttagning av bristfällig betong, formsättning och kompletterande A-stål monterad.

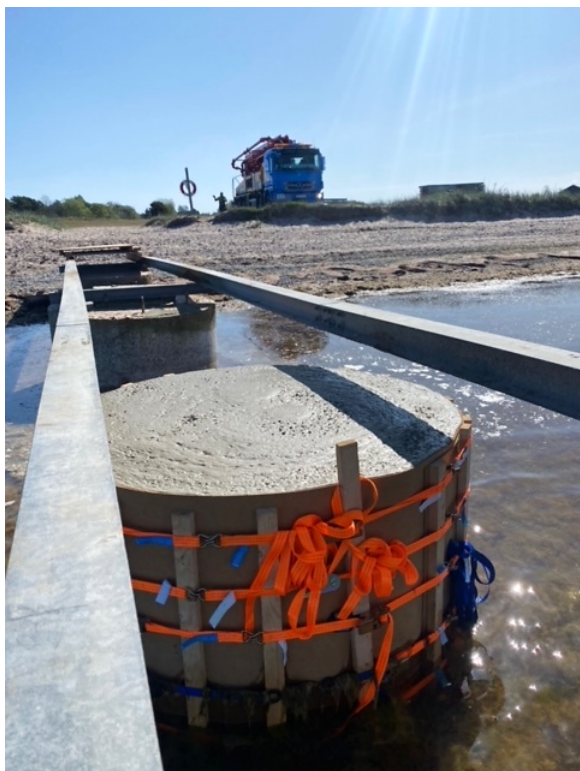
Foto nr. 15

Stöd: 3 - Borttagning av defekt betong, ny armering, formsättning och fyllning ny betong.

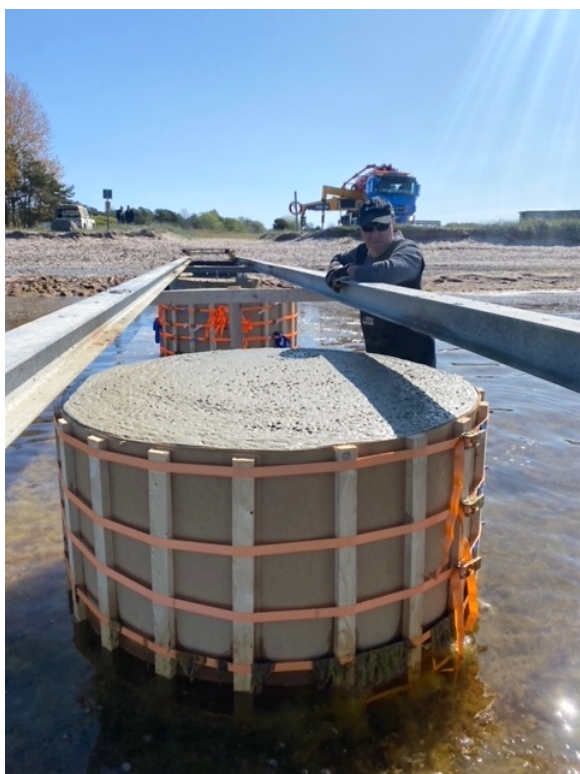
Foto nr. 16

Stöd: 4 - Borttagning av defekt betong, ny armering, formsättning och fyllning ny betong.

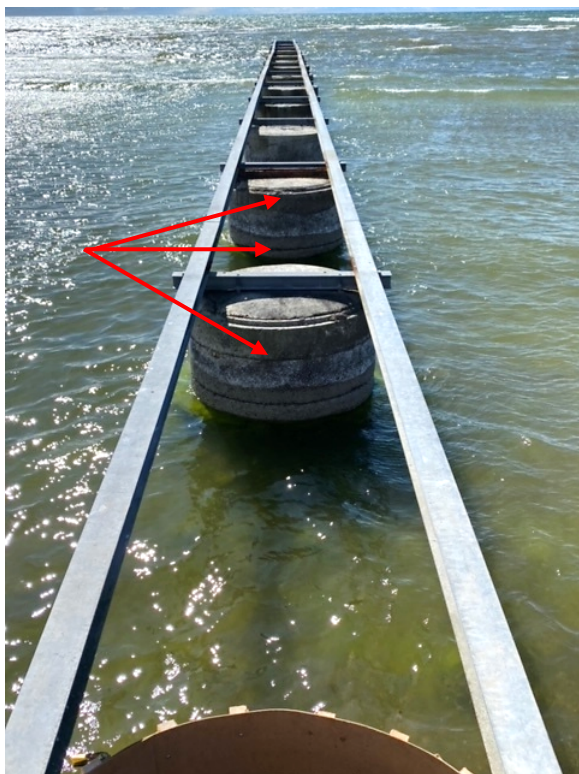
Foto nr. 17

Stöd: 4 --- 17, notera nya varmförzinkade tvärprofiler HEA 100 med korrekta kopplingar mot H-balkar.

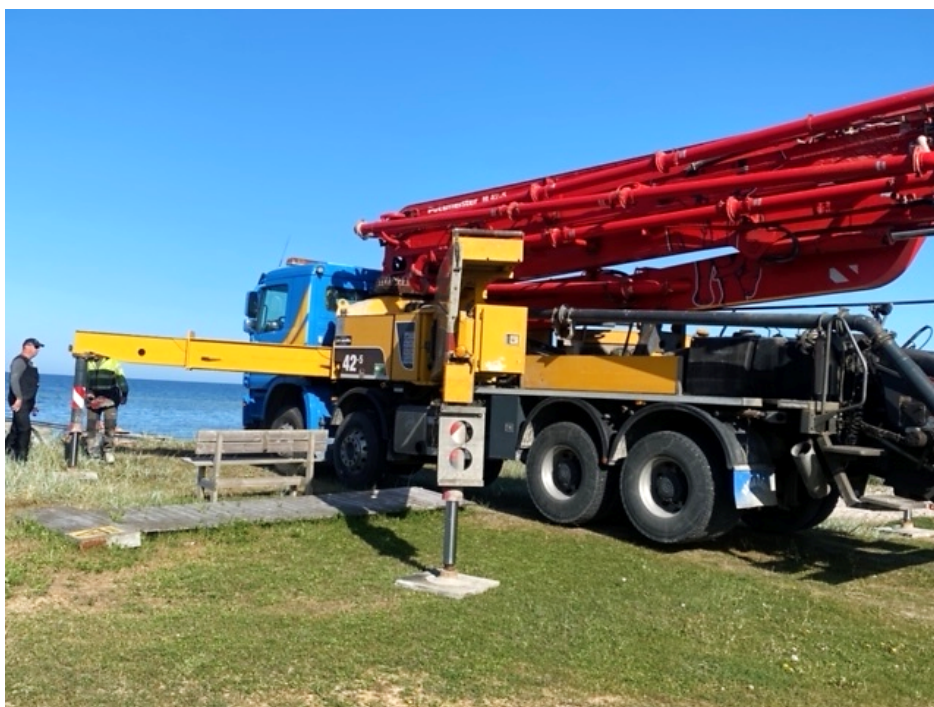
Foto nr. 18

Detaljfoto – Betongpumpbil med utfällda stöd som brukades i uppdraget.

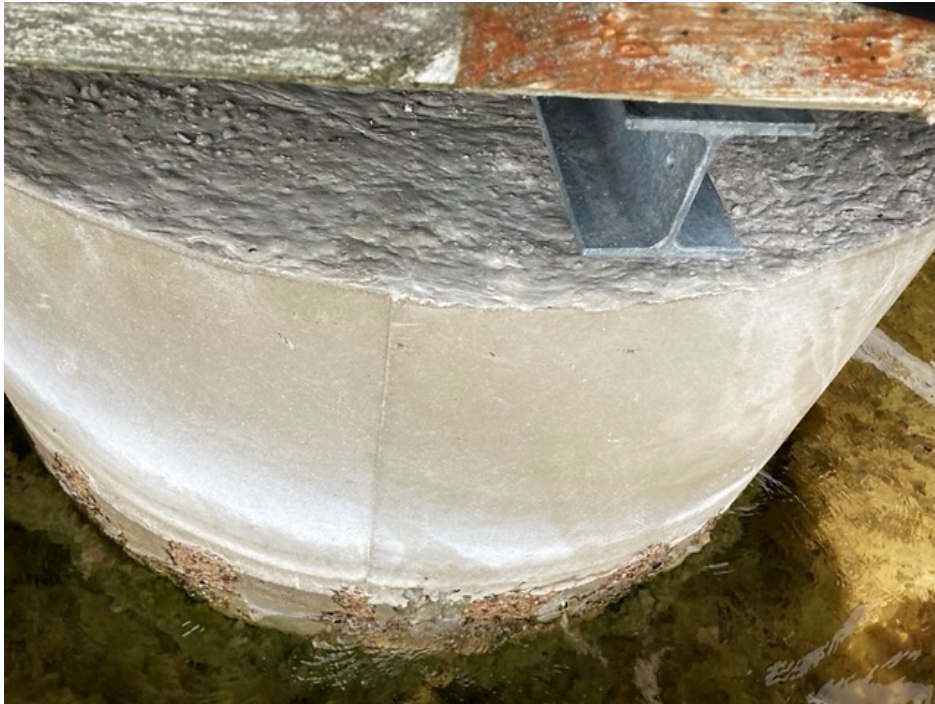
Foto nr. 19  
Stöd: 3 – Detaljfoto efter utförd formrivning.

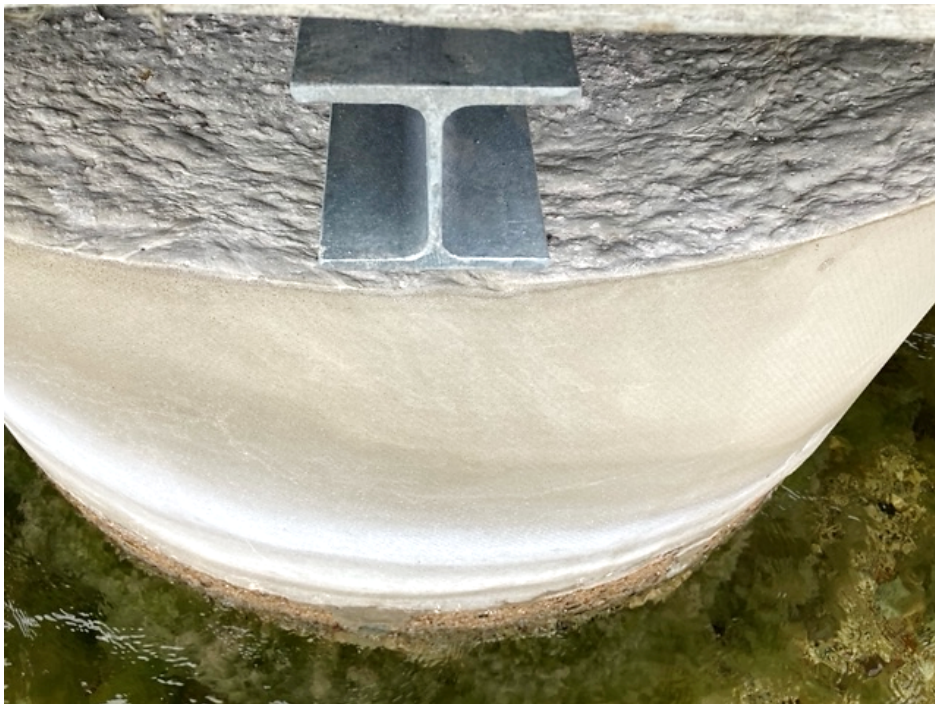
Foto nr. 20  
Stöd: 4 – Detaljfoto efter utförd formrivning.
